# KloakInspektionsRapport

**Adresse:** Testvej 1 6800 Varde

KIR-0001

13-01-2026

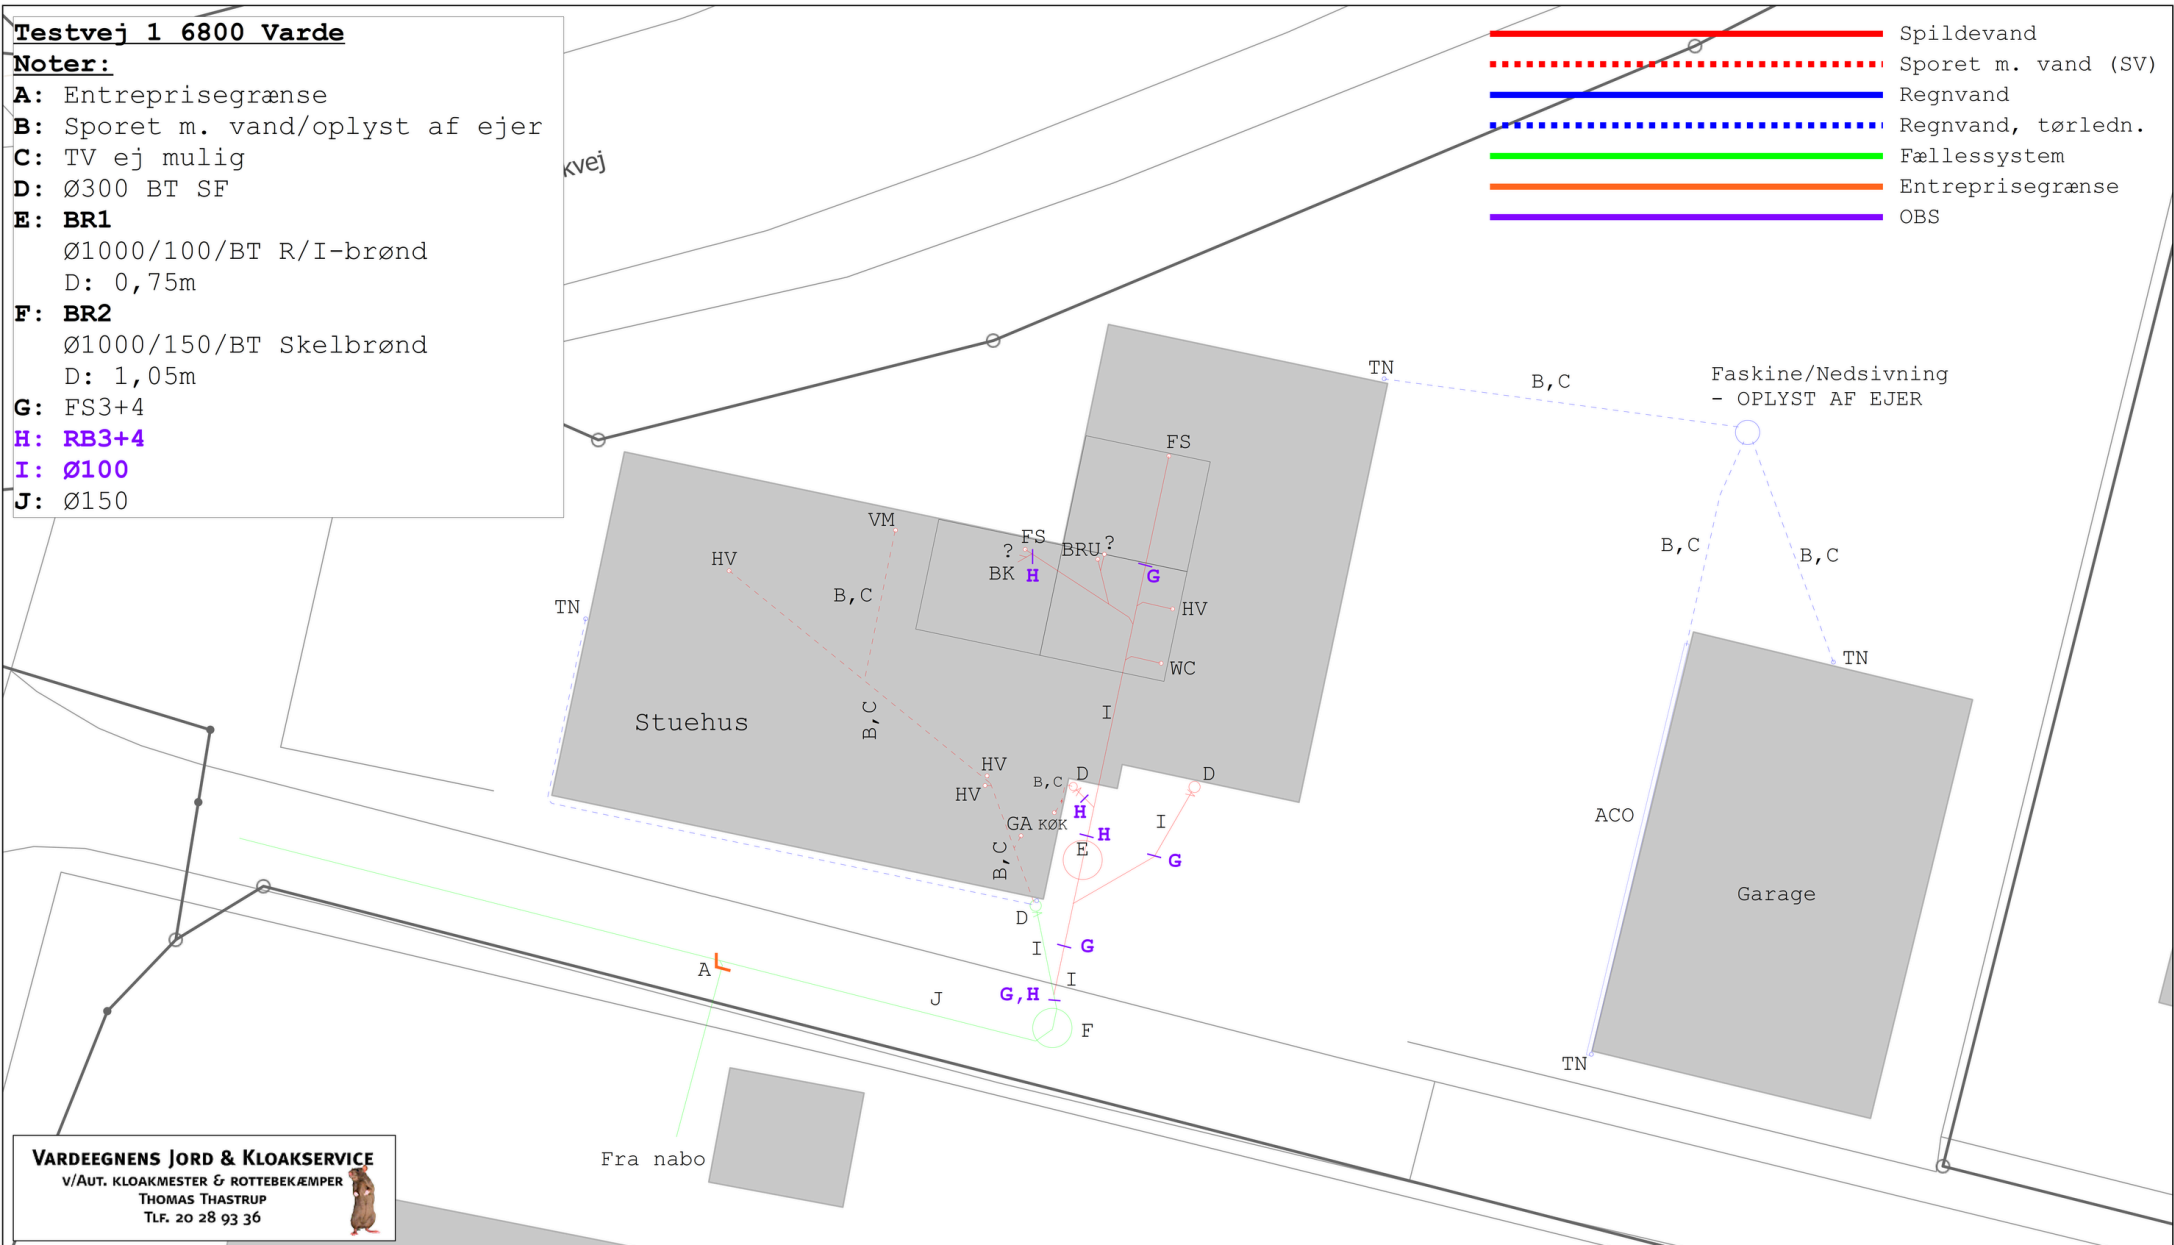
Alle inspicerede forhold er indtegnet på skitsen.

Der er blevet sporet og frigravet en skjult brønd, ca. 30 cm under grus-terræn.
