# KloakInspektionsRapport

**Adresse:** Testvej 1 6800 Varde

KIR-0001

13-01-2026

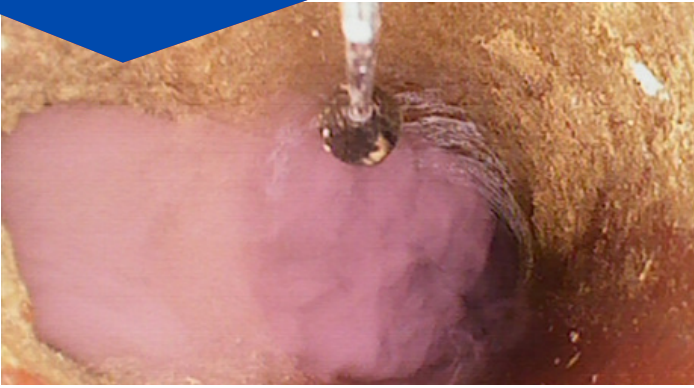
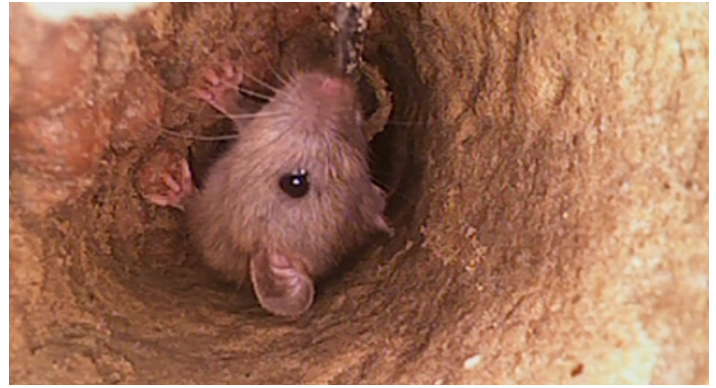
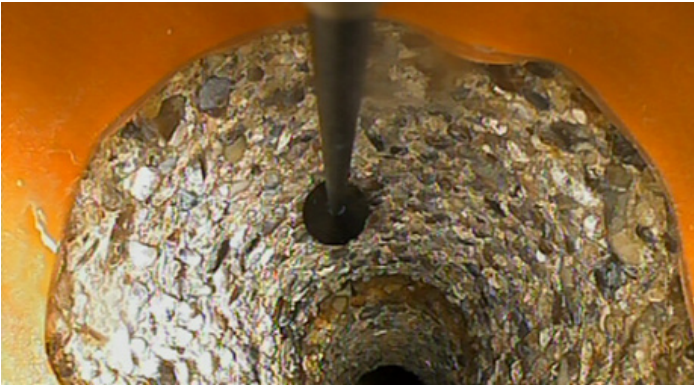
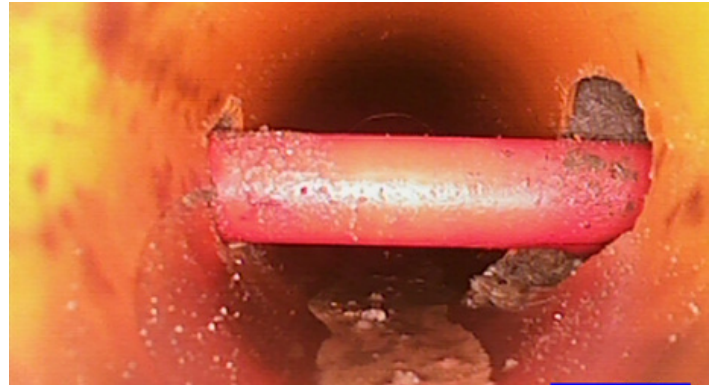
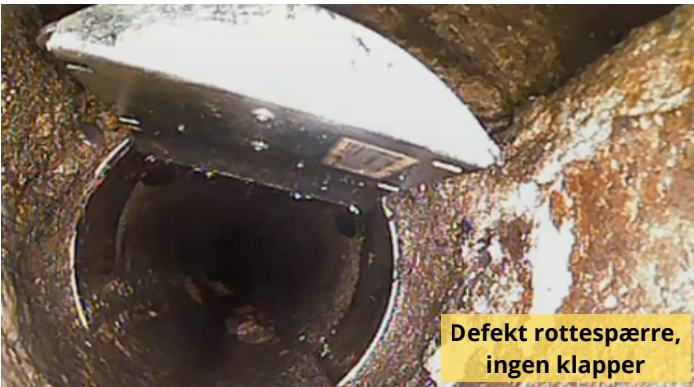
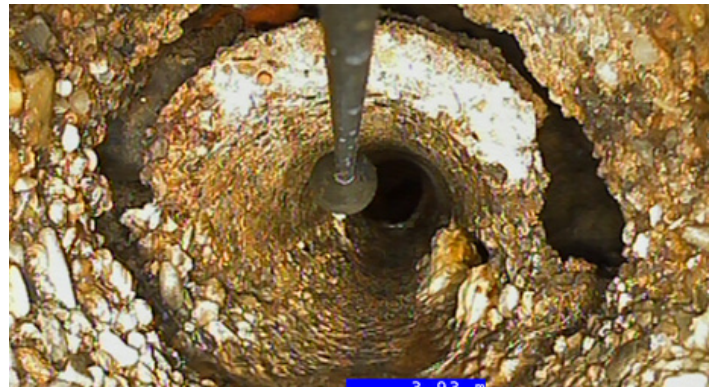
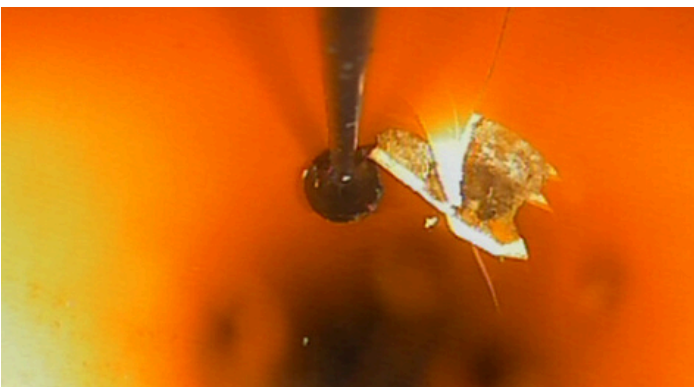
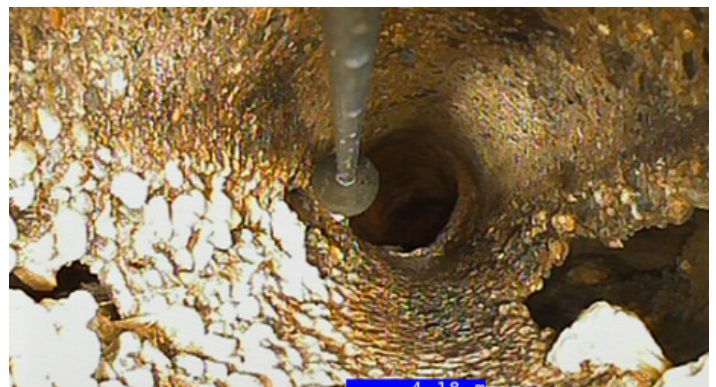
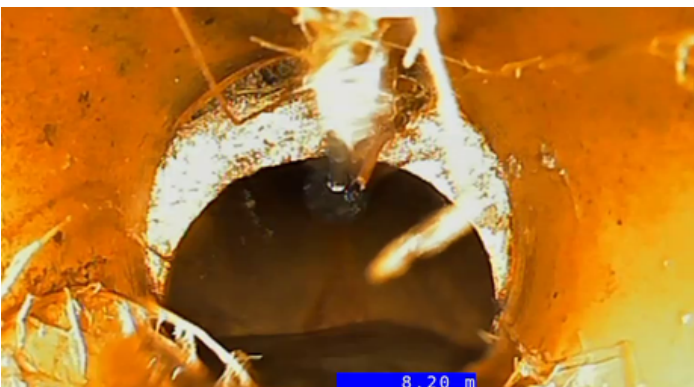
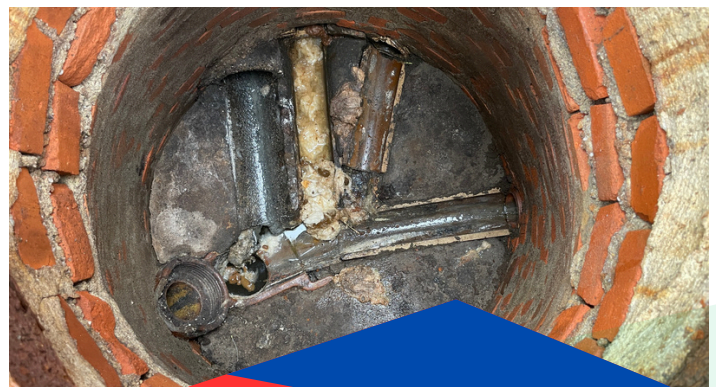
- Systemet er generelt bestående af Ø110 PVC-rør, Ø100 GI. Lerrør og Ø100 betonrør
- På disse stræk er der konstateret **rørbrud, forskudte samlinger** samt indtrængning af **rødder**
- **Det vurderes at disse forhold kan blive en direkte årsag til funktionssvigt.**

- Der er konstateret flere **brud** og **forskudte samlinger** samt **tilstopning** i Samlebrønd (BR1)
- **Det vurderes at dette forhold kan blive en direkte årsag til funktionssvigt.**

Det vurderes at der er en stor risiko for, at systemet med tiden vil stoppe til som følger af rodindtrængning samt defekter på kloaksystemet herunder rørbrud og forskudte samlinger i både samlebrønd og rør under terræn.

Udbedring af overnævnte forhold kan evt. laves ved opgravning 2 steder ved sokkel med efterfølgende udskiftning af defekt kloak. Desuden kan defekte rør under gulv laves ved strømpeforing.

Brønden kan laves indvendigt uden opgravning.
